REMITE INFORME FINAL N° 3, DE 2011,
SECTOR EDUCACIÓN, SOBRE
AUDITORÍA A INVERSIÓN EN
PROGRAMAS DE EMERGENCIA Y
RECONSTRUCCIÓN POST-TERREMOTO.

Número de Informe: 3/2011
25 de junio del 2012 ✓

INFORME FINAL N° 3, DE 2011, -SECTOR EDUCACIÓN-, SOBRE AUDITORÍA A INVERSIÓN EN PROGRAMAS DE EMERGENCIA Y RECONSTRUCCIÓN POST-TERREMOTO.

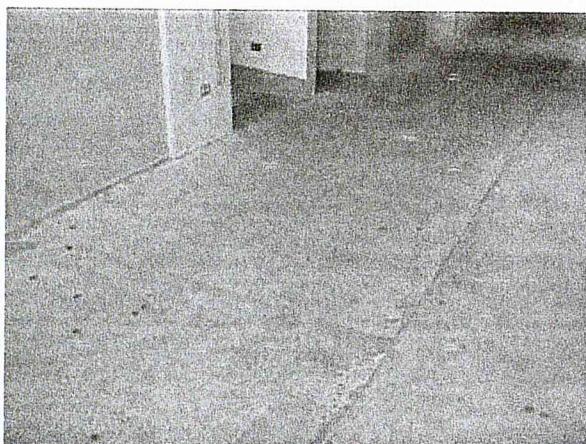
e) Las partidas "retiro gravilla, relleno y compactación estacionamiento Av. Colón", "pavimento hormigón sector estacionamiento Av. Colón", consultadas en el presupuesto correspondiente al sector de la cocina, comedores y laboratorios, y la partida "pavimento hormigón pulido sector oriente edificio Francia", no correspondían a reparaciones necesarias por daños causados por el terremoto, siendo preciso anotar, a su vez, que esta última partida correspondió a la reparación de un radier construido en el contexto de un proyecto financiado con el programa de Jornada Escolar Completa, cuyo deterioro se debió a deficiencias constructivas que provocaron el desprendimiento de la capa de afinado (anexo N° 2, foto N° 1).

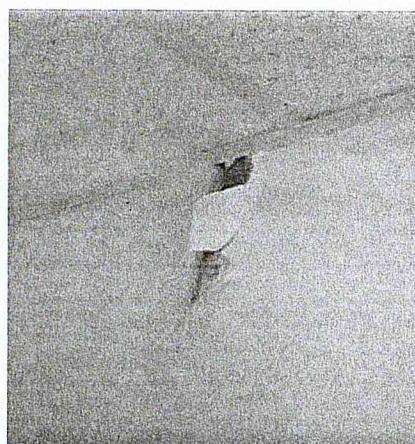
f)2. Las juntas invisibles y reparación de grietas presentaban desprendimiento de yeso y pasta muro (anexo N° 2, foto N° 3).

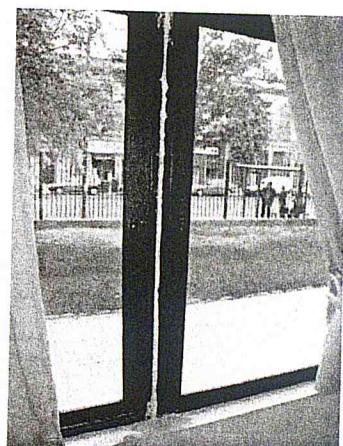
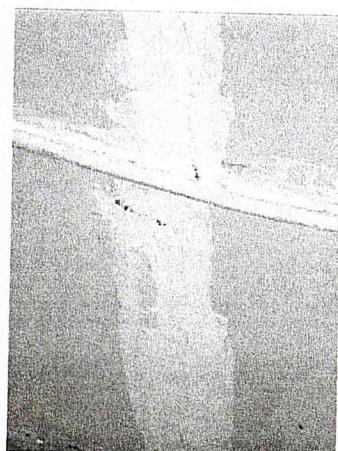
f)5. La terminación de remates en reparaciones de juntas y grietas fue deficiente (anexo N° 2, fotos N°s 8 y 9).

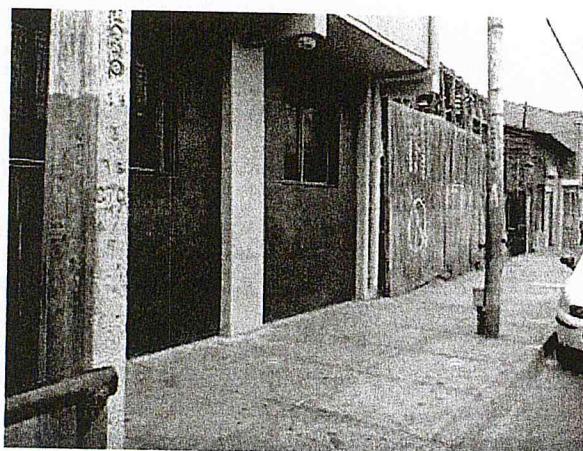
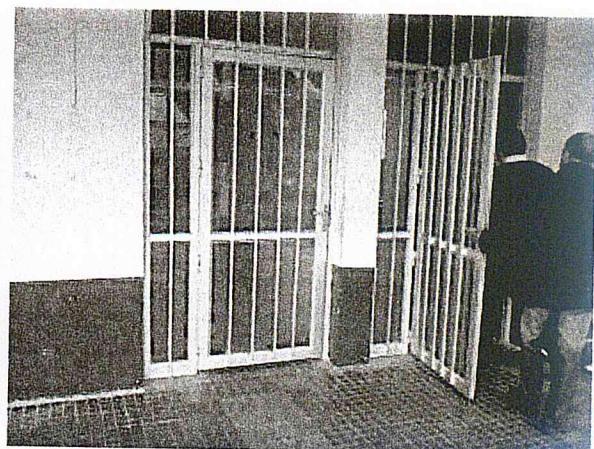
Fotos N^{os} 11 - 12

c) Se ejecutaron obras relativas al cambio de puertas y ventanas existentes por otras confeccionadas en aluminio, las cuales no fueron especificadas en los documentos técnicos del proyecto y no correspondían a reparaciones por daños causados por el terremoto. Además, tampoco se encontraban entre las obras indicadas en la letra f, del punto 5, de las bases de postulación, como aquellas que podían postular al programa (anexo N° 2, fotos N°s 11 y 12).

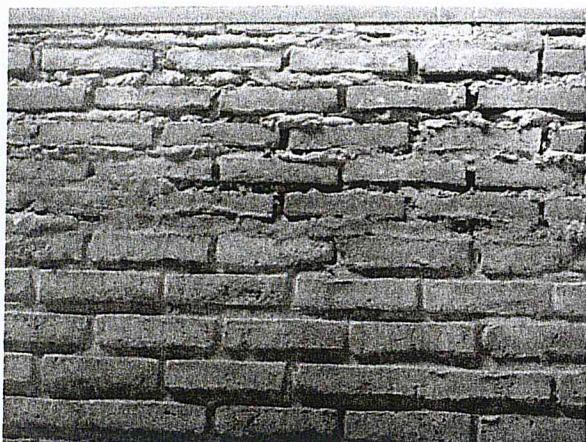
b) Se detectó una deficiente aplicación de morteros de pega en la reparación de los muros de albañilería del cierre perimetral situado en el costado norponiente del establecimiento educacional (anexo N° 2, foto N° 15).

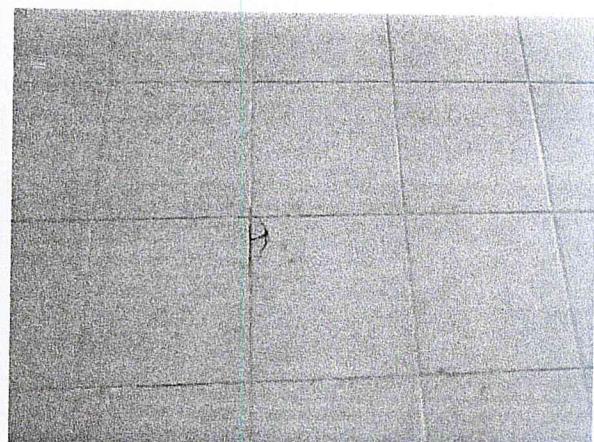
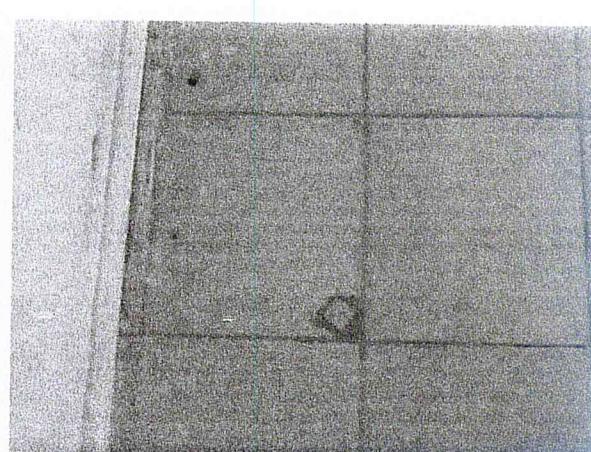
b) Algunas de las palmetas instaladas en el salón de actos presentaban deterioro (anexo N° 2, fotos N°s 16 a 18).

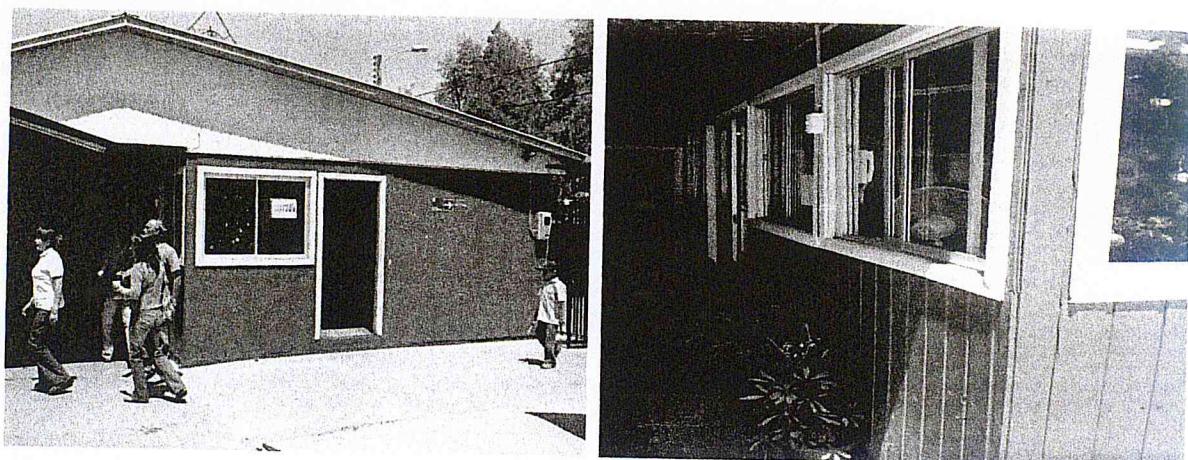
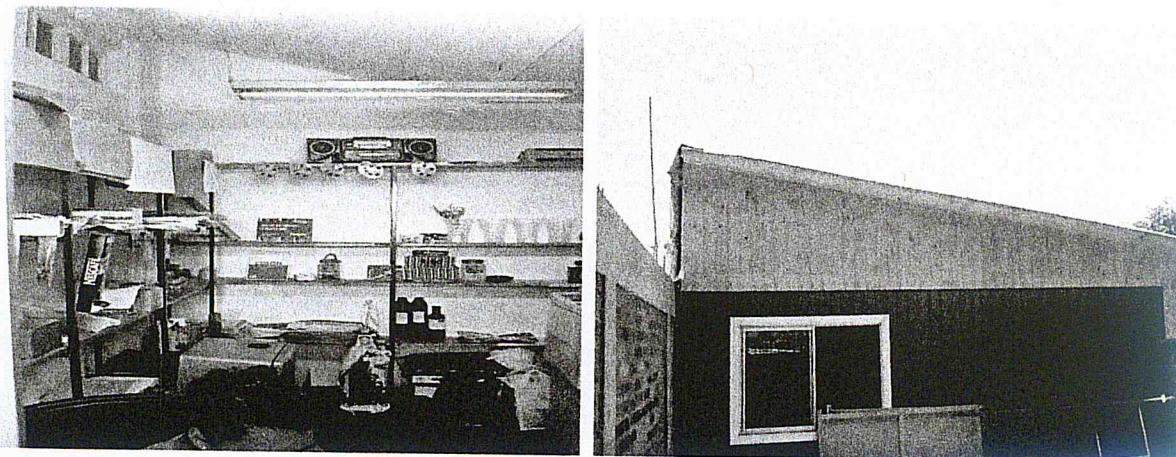
b) Deficiencias de pintura en muros, cielos y puertas; falta de pintura en cantos superiores e inferiores de puertas; centros de madera de puertas pintados sin lijado previo; falta de pintura de tuberías de bajadas de aguas lluvias; y existencia de humedad en muros originando el levantamiento y desprendimiento de la pintura; todo lo anterior vulnerando lo indicado en los acápite 23.2, "Esmalte"; 23.3, "Látex"; y 23.5, "Óleo", del tópico 23.0, "Pinturas", de las especificaciones técnicas generales (anexo N° 2, fotos N°s 22 a 25).

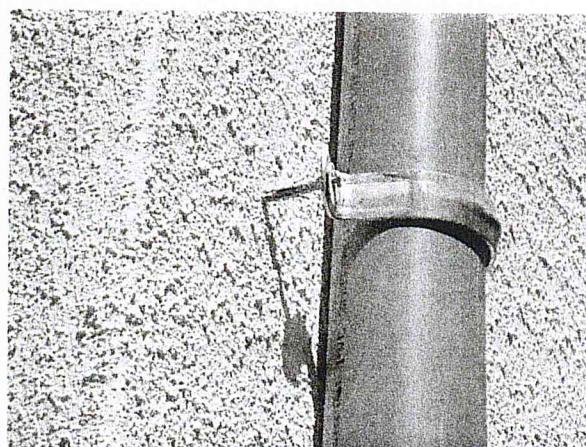
Fotos N° 28

d) Deficiente sujeción al muro de las bajadas de aguas lluvias, infringiendo lo dispuesto en el acápite 14.3, "Bajadas de aguas", del título 14, "Cubierta", de las especificaciones técnicas (anexo N° 2, foto N° 28).

En tales circunstancias, atendido que la repartición edilicia no se pronunció respecto de las causas de dichas deficiencias, como tampoco adjuntó antecedentes respecto del resultado de sus reparaciones, se mantienen las observaciones que anteceden.

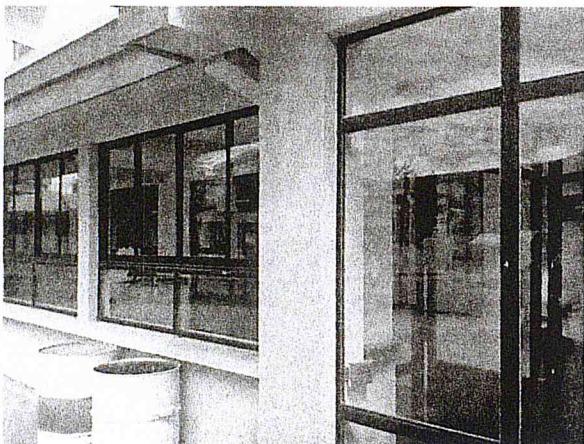
Fotos N° 33

Durante la fiscalización se constató que se estaban rellenando con mortero las juntas de dilatación dispuestas entre los distintos cuerpos de los edificios, situación que podría ocasionar que el relleno se agrietara y/o desprendiera (anexo N° 2, foto N° 33).

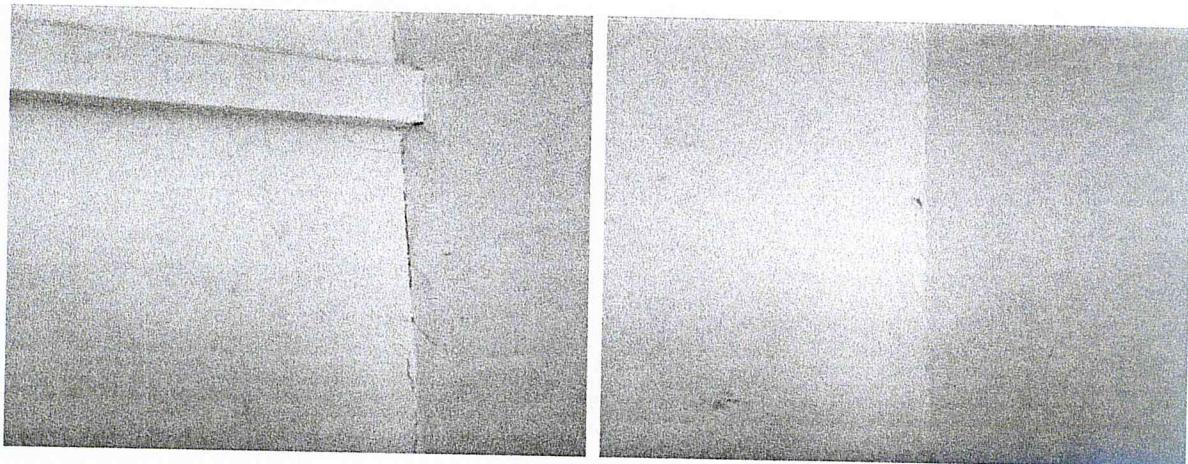
Fotos N°s 34 - 35

b) En la mayoría de los recintos del establecimiento se verificaron agrietamientos en las reparaciones de los encuentros de tabiques con estructuras de hormigón y de pilares con vigas (anexo N° 2, fotos N°s 34 y 35).

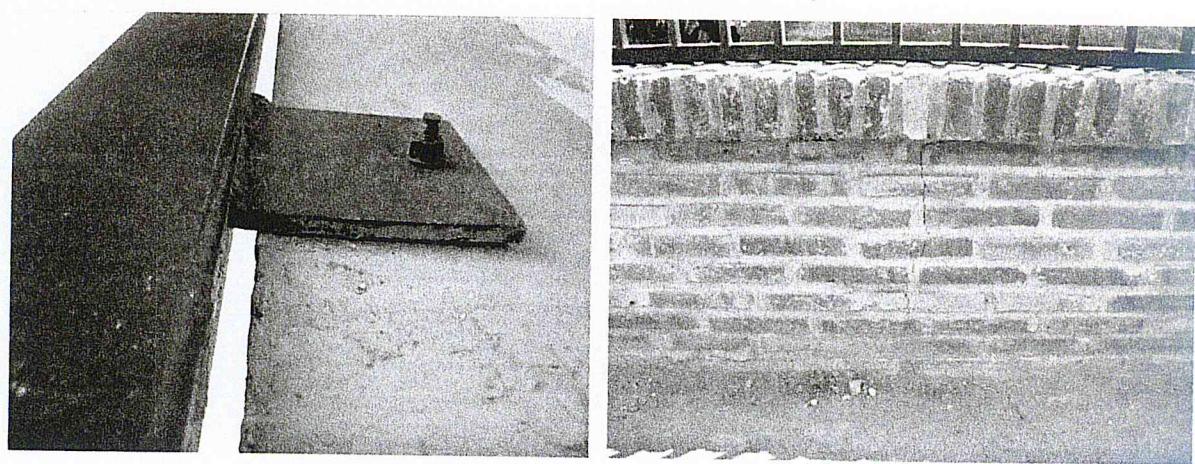
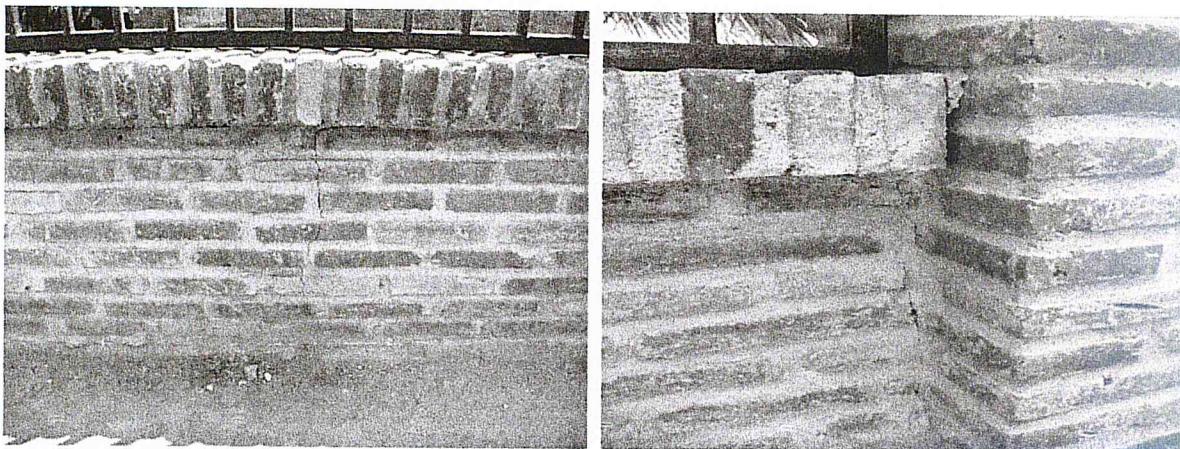
Los antepechos de albañilería presentaban grietas transversales de corte. Situación similar se advirtió en los encuentros de dichos elementos con los pilares (anexo N° 2, fotos N°s 39 a 41).

Ahora bien, visitadas nuevamente las obras, se comprobó que los defectos constructivos advertidos no fueron reparados totalmente, toda vez que no se habían corregido las fallas del cierro ubicado en calle Inmaculada Concepción. En consecuencia, se mantiene la observación formulada.

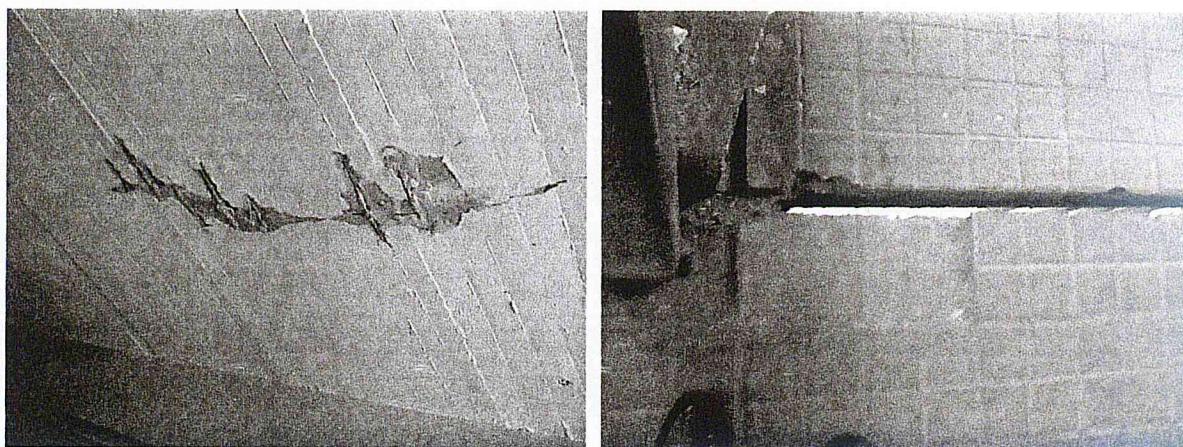
Fotos N°s 44 - 45

c) En la sala 220 faltaba reparar la losa superior del aula, advirtiéndose enfierradura estructural a la vista, además de un deficiente encuentro entre la losa de circulación, el ascensor y la conexión en las juntas de dilatación (anexo N° 2, fotos N°s 44 y 45).

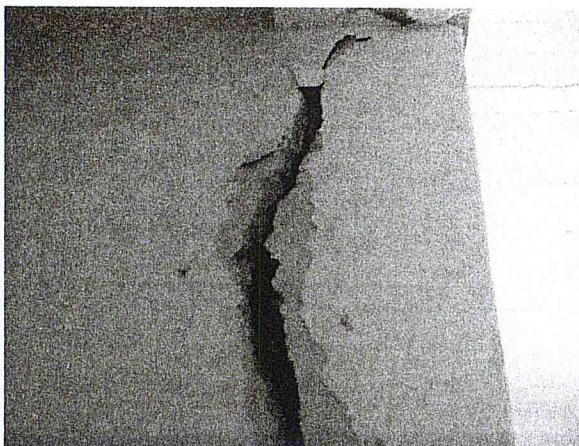
d) En el encuentro del pilar y la viga de la sala de profesores y en muros de inspectoría general se advirtieron grietas (anexo N° 2, foto N° 46).

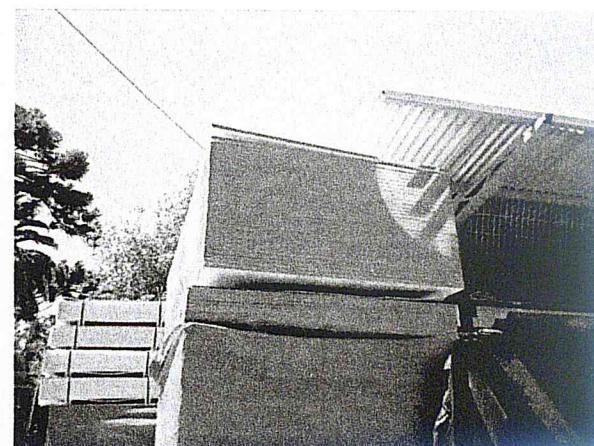
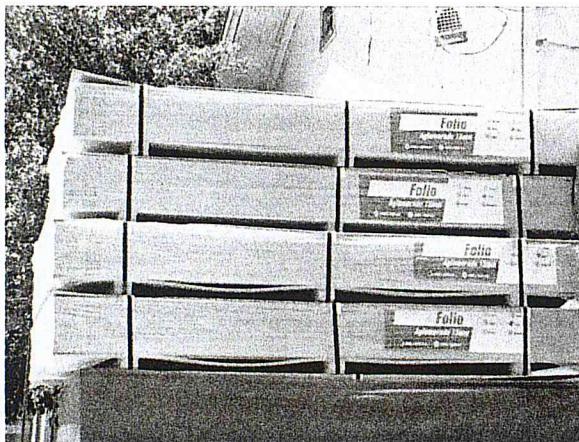
Efectuada la visita al establecimiento por personal de este Organismo Contralor, se verificó que en enero de 2011 no se había dado inicio a las faenas, no obstante, los materiales para su ejecución se encontraban acopiados en dependencias municipales, a la intemperie, evidenciando deterioro (anexo N° 2, fotos N°s 47 y 48).
