24 ENE 2023
ANGOL, 000210
DECRETO EXENTO N° _____/12
VISTOS:

INFORME VISITA A TERRENO E INSPECCIÓN VISUAL

09 de Enero del 2023

Lugar	EDIFICACIÓN SEMI-ENTERRADA (ANFITEATRO) PARQUE VERGARA
Solicitante	MUNICIPALIDAD DE ANGOL
Autor del estudio	CLAUDIO MEDINA INOSTROZA
Profesión autor	INGENIERO CIVIL
RUT autor	[REDACTED]

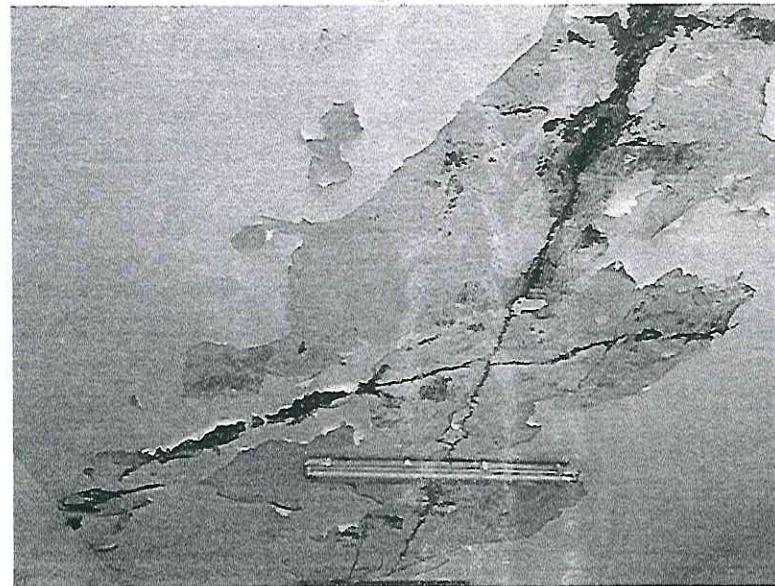
La losa superior, se encuentra claramente afectada, tanto a nivel superficial (daños en el recubrimiento, moho, etc), principalmente en el área antes definida como C. Donde además, se observan grietas en la losa.

Entre estas grietas se destaca una grieta principal con un largo, que alcanza gran parte de la luz libre más grande (7 – 8 metros) y un espesor de 1 a 2 cm. Además de esta, se ramifica una central de menor tamaño (3 metros). Se desconoce la profundidad de estas.

Grietas losa superior (1), zona C.

- Se evidencias grietas a lo largo de losa superior de la estructura, algunas de las cuales se ven reflejadas en la zona interior como exterior de la losa. Por lo que descartando las grietas causadas por el secado del hormigón y no afectas a perdida de resistencia, existe un punto de daño, evidenciado por grietas que atraviesan la losa, mencionada en el presente informe, donde es posible que exista daño por sobrecarga y por ende, es posible perdida de la resistencia planteada por diseño (500 Kg/m²). Por lo que es recomendable revisar con mayor detalle estos puntos, revisando que no existan problemas en la integridad de la estructura y daño a la enfierradura, además es recomendable no sobre exigir la zona superior de esta.

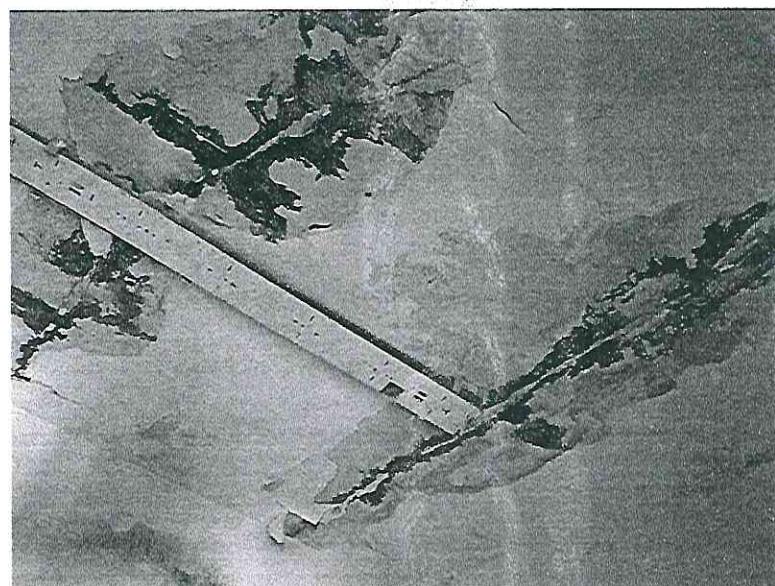
Grietas losa superior (2), zona C.

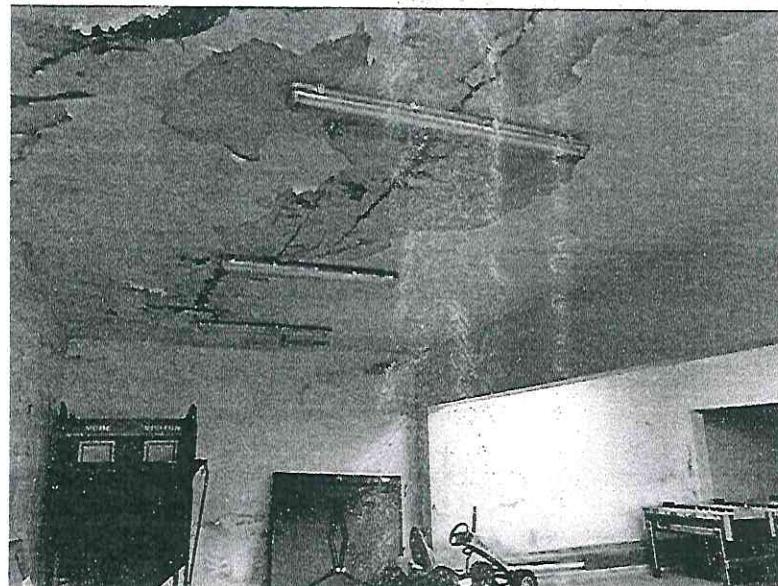
Grietas losa superior (3), zona C.

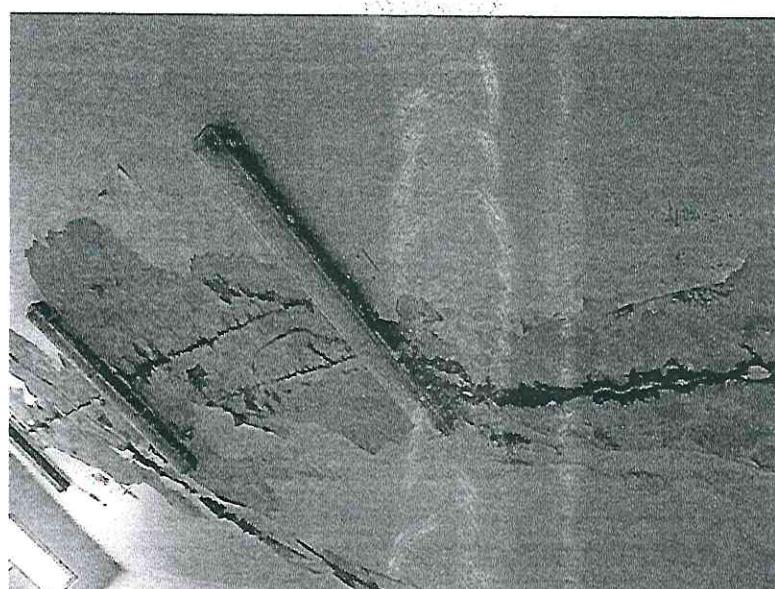
Grietas losa superior (4), zona C.

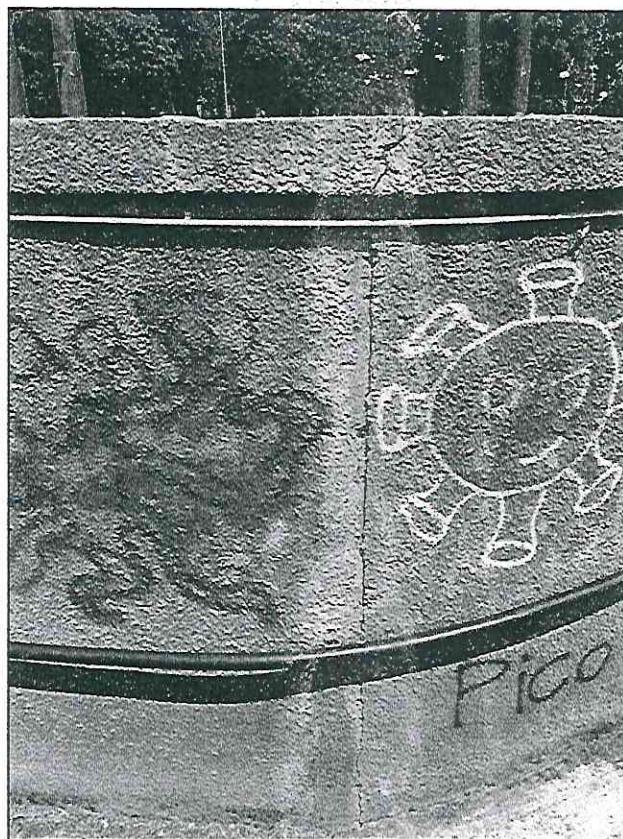
La primera grieta observada en los muros, y la de mayor magnitud es la mostrada a continuación, con una altura de 3 metros aproximados, cubriendo la altura total del muro y con un espesor mayor a 1 centímetro, la profundidad no es posible determinar sin eliminar parte de este. Se debe considerar la posibilidad de perdida de continuidad en la distribución de cargas del muro y el muro interior transversal, ya que al revisar los planos este lugar coincide con la unión entre muros.

Grieta muro exterior, zona rampa.

- Se evidencia una grieta en el muro, de la zona de la rampa, para la cual se desconoce la profundidad, pero es coincidente a la unión de dos muros. Por lo cual se recomienda su revisión y reparación, ya que esta puede llevar a afecciones a largo plazo.

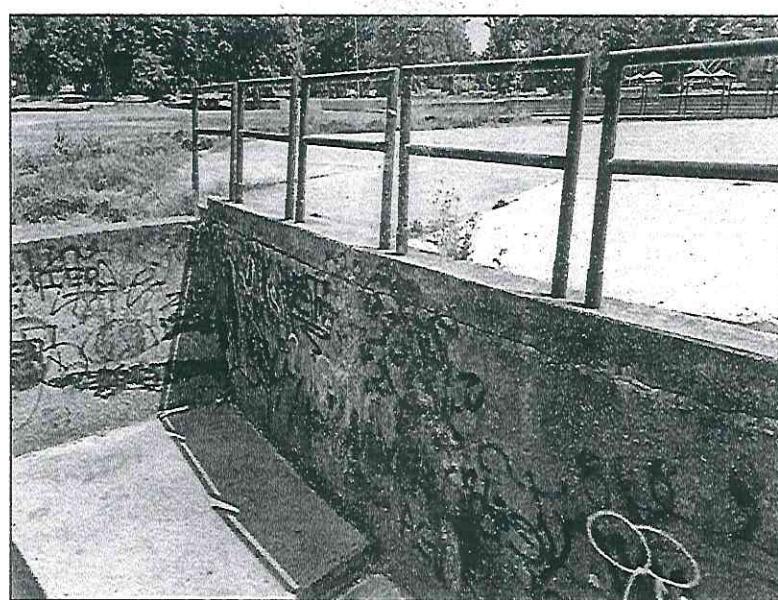
La segunda grieta importante observada, es la existente en la zona de las escaleras. La cual cubre una longitud horizontal de aproximadamente 4 metros. Con espesor variable entre 1 y 3 centímetros y una profundidad de 4 o 5 centímetros en la zona de mayor daño. Al revisar el sector se puede constatar de que aunque aun no existe perdida de estabilidad, no se descartan problemas a largo o corto plazo. Los daños observados, van en consecuencia al asentamiento de la losa adosada a este muro. Debido al asentamiento de la losa en la zona media, los puntos externos se levantaron y a la vez dañando y levantando la parte superior del muro de la escalera, que perdió su continuidad con el muro.

Grieta muro exterior, zona escalera.

- En la zona exterior se evidencia rotura del muro de la escalera, probablemente el asentamiento de la losa continua. Por lo que para que no exista un mayor daño y peligro para quienes transitan, se debe reparar el muro y principalmente la losa dañada, compactando de forma exhaustiva para que no vuelva a existir asentamientos. Esto a también es aplicable a otra losa, no perteneciente a la estructura, pero si dentro del área colindante.

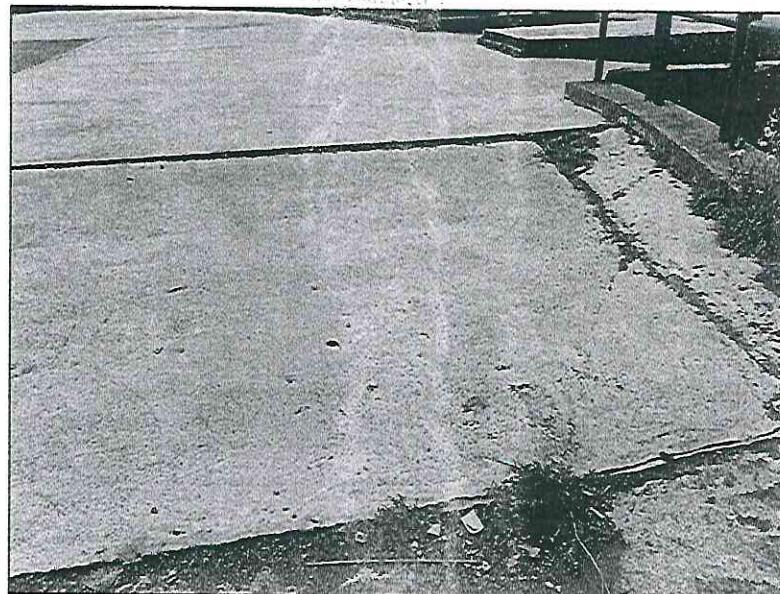
Asentamiento de losa, zona escalera.

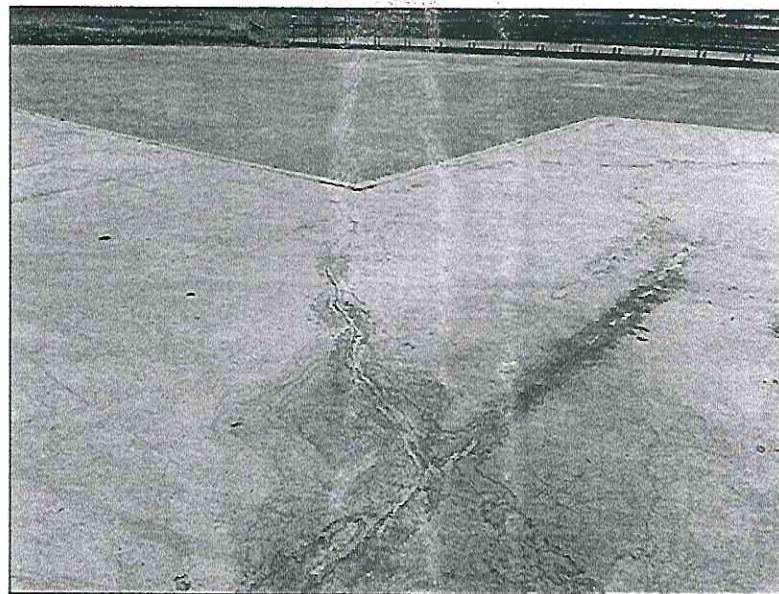
Se observa una grieta en forma de X, de gran tamaño, que afecta al recubrimiento y la losa misma. La cual por la ubicación es posible sea concordante con la grieta observada, desde el interior de la estructura, bajo la losa. La grieta presenta mayor espesor observada desde abajo, por lo que no es posible descartar que sea por efecto de sobrecarga.

Es posible, que la gran pérdida de recubrimiento en la zona interior se deba al ingreso de agua y humedad por la losa. Caso en el cual, la enfierradura puede verse afectada y conllevar a la posible pérdida de resistencia.

Grieta en forma de X, color claro corresponde a zona de recubrimiento.

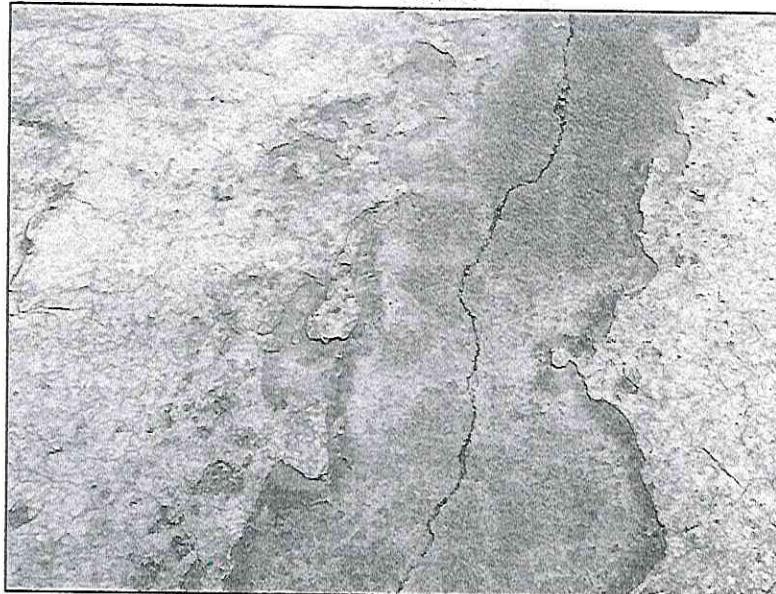
Grieta observada en la losa.
