REMITE INFORME FINAL N° 3, DE 2011,
SECTOR EDUCACIÓN, SOBRE
AUDITORÍA A INVERSIÓN EN
PROGRAMAS DE EMERGENCIA Y
RECONSTRUCCIÓN POST-TERREMOTO.

Número de Informe: 3/2011
25 de junio del 2012 ✓

INFORME FINAL N° 3, DE 2011, -SECTOR EDUCACIÓN-, SOBRE AUDITORÍA A INVERSIÓN EN PROGRAMAS DE EMERGENCIA Y RECONSTRUCCIÓN POST-TERREMOTO.

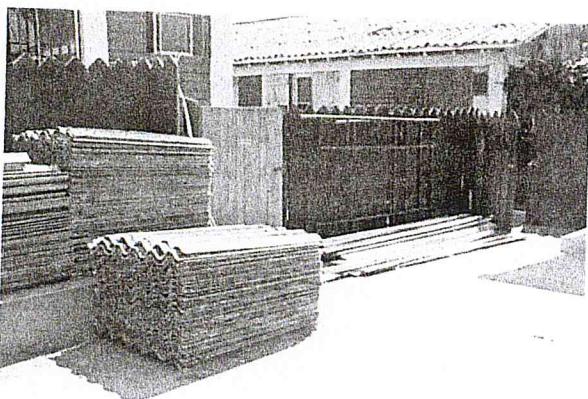
Fotos N° 19

b) El contratista no instaló la bodega provisoria destinada al almacenamiento de los materiales de construcción, advirtiéndose elementos acopiados in situ, situación que contraviene lo dispuesto en el punto 1 de las especificaciones técnicas que rigen el contrato (anexo N° 2, foto N° 19).
