24 ENE 2023
ANGOL, 000210
DECRETO EXENTO N° _____/12
VISTOS:

INFORME VISITA A TERRENO E INSPECCIÓN VISUAL

09 de Enero del 2023

Lugar	EDIFICACIÓN SEMI-ENTERRADA (ANFITEATRO) PARQUE VERGARA
Solicitante	MUNICIPALIDAD DE ANGOL
Autor del estudio	CLAUDIO MEDINA INOSTROZA
Profesión autor	INGENIERO CIVIL
RUT autor	[REDACTED]

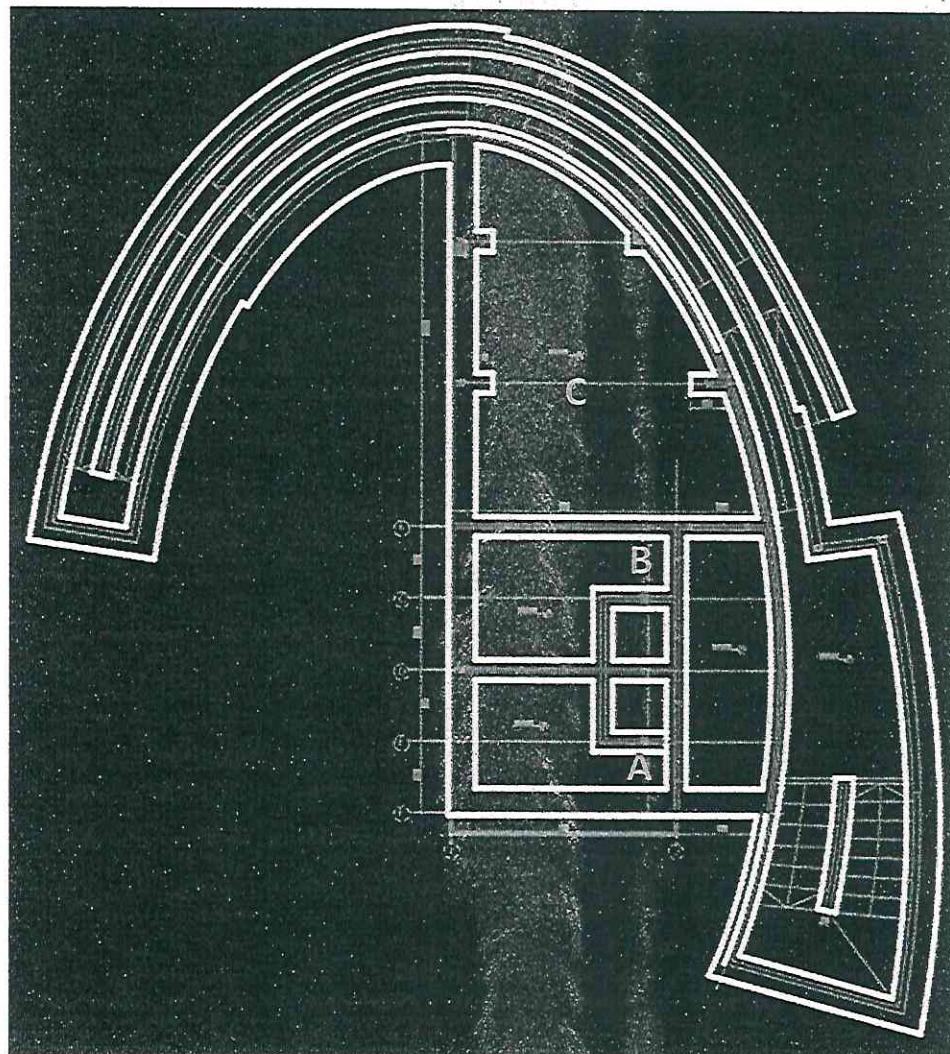
Plano de la planta del recinto.

Comprende un área de galpón aproximada de 107 m² y de 3 metros aproximados de altura de losa a losa compuesto por elementos estructurales de hormigón armado. La estructura tiene forma semi - ovalada, como se muestra la figura en la siguiente.
